ESPECE EXOTIQUE ENVAHISSANTE LA CRASSULE DE HELMS

Crassule de Helms en Moselle

**Unique station connue
Frayère de Rémy**

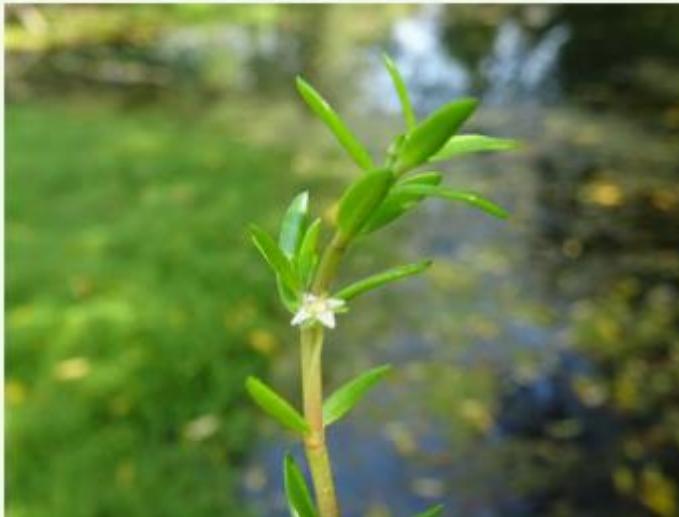
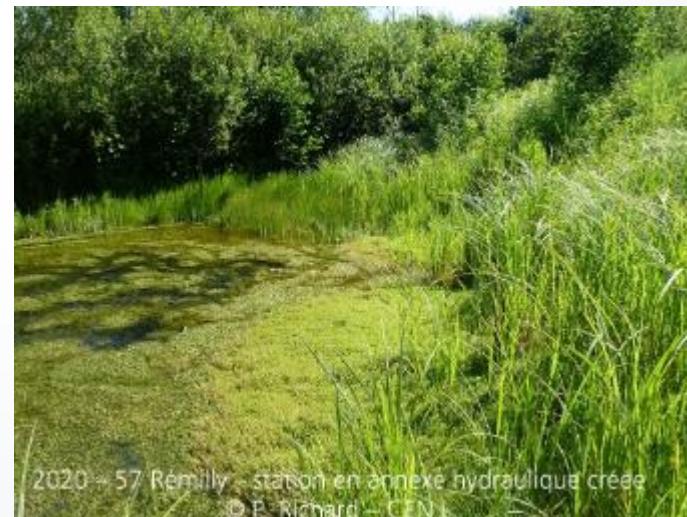
Caractéristiques de la crassule :

- Plante vivace amphibie rampante
- Feuilles opposées, sessiles à aspect succulent
- Fleurs solitaires blanches
- Habitat : eaux stagnantes peu profonde (3m)
- Impacts : fort potentiel de colonisation, tapis monospécifiques, empêche les échanges avec la surface, désagrément pour la pêche et navigation.

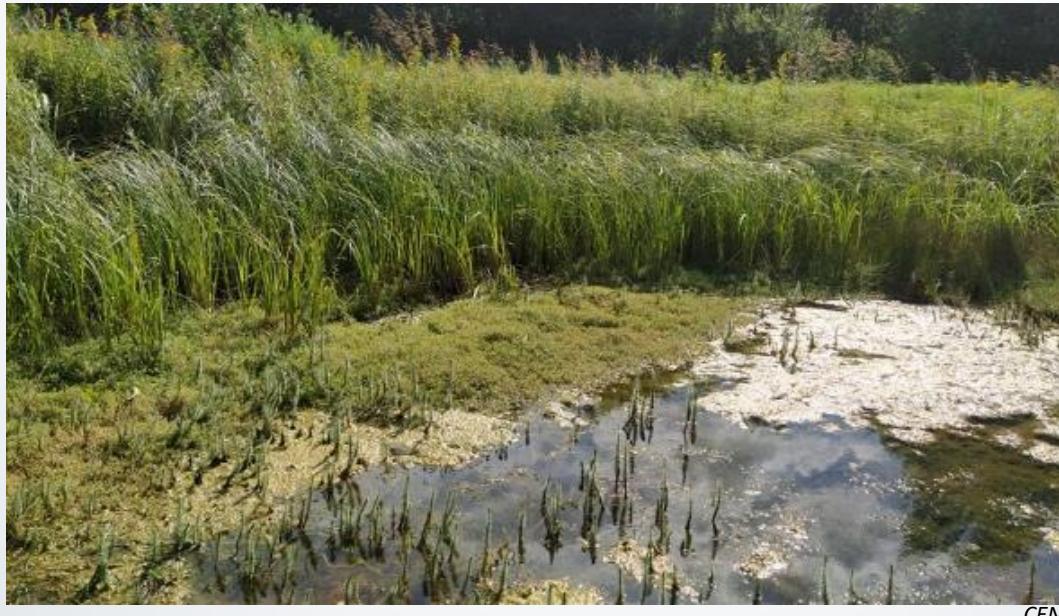
Arrachage manuel de la crassule 26 octobre 2021 (protocole CENL) :

- Pose de bottes de paille par un agriculteur (filtres pour éviter propagation en aval)
- Arrachage de l'aval vers l'amont
- Passage d'une épuisette pour récupérer le maximum de fragments
- Remontée des déchets à l'aide de seau
- Sacs poubelles fermés évacués par la commune

- **14 personnes mobilisées**
- **Coût de la journée : ~ 5 000 €**

Bilan de la journée d'arrachage :

- Travail fastidieux,
- Moyens humains importants,
- Protocole difficile à appliquer correctement,
- Impossibilité de retirer l'entièreté des fragments
- **Contamination de la Nied Française observée,**
- **Réapparition de la crassule avril/mai 2022,**

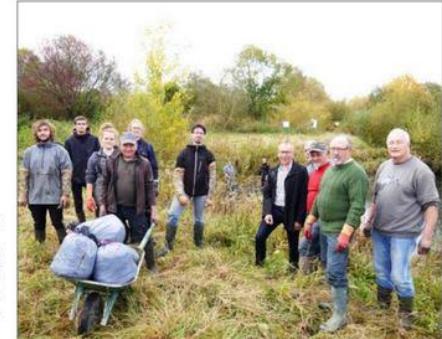
Les bénévoles ont collecté 150 sacs de cette plante indésirable dans nos cours d'eau. Photo RL

Durant la journée entière, 15 personnes ont alterné arrachage dans et hors de l'eau, empaquetage et manutention de près de 150 sacs (soit 7,5 m²).

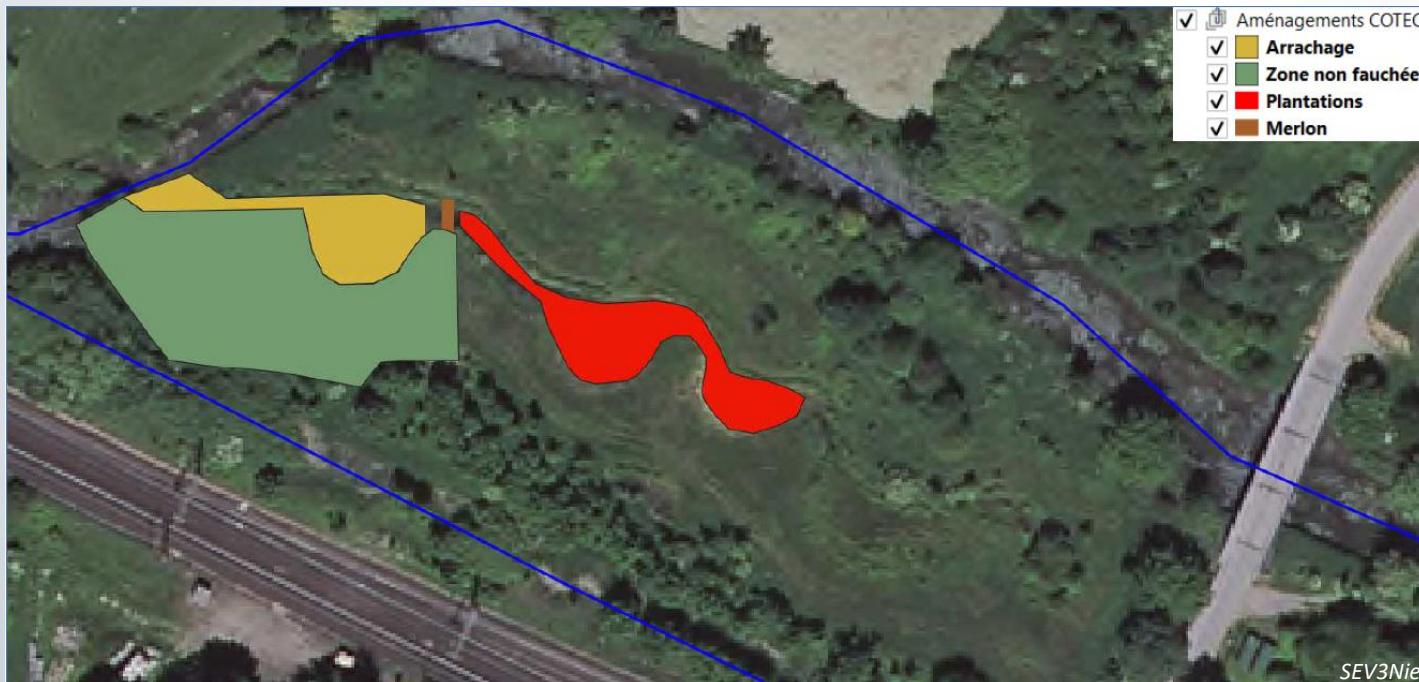
- Réunion technique le 13 septembre entre les différents acteurs
- Actions à mener :

Bassin 1 : conservation en tant que frayère → arrachage de la crassule

Limitation de l'accès au bassin (ne plus faucher la partie supérieure)

Bassin 2 et 3 : déconnexion avec la Nied, conservation du côté « zone humide »

Pose d'un merlon, absence d'entretien de la végétation ligneuse, plantation
