# Retour d'expérience

### MYRIOPHYLLE DU BRÉSIL (*Myriophyllum aquaticum*)

ALLAIN – 54

Rédaction : Camille Gunder – CEN Lorraine – Avril 2024

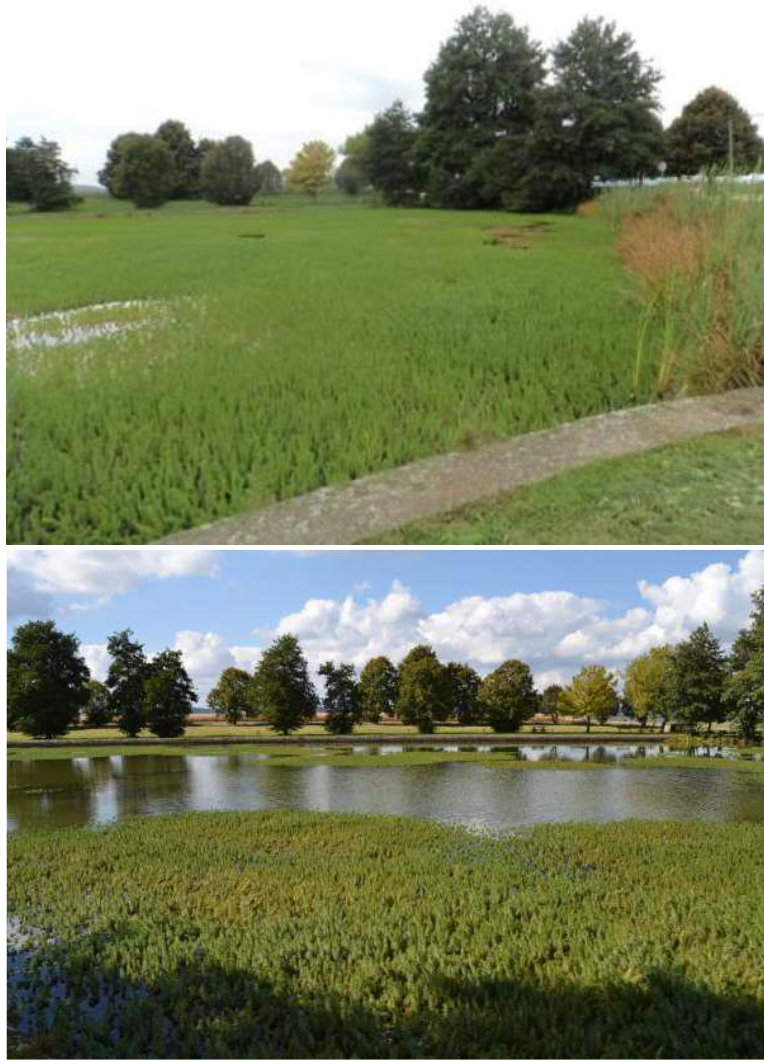
***Myriophylle aquaticum*** – EEE émergente prioritaire en local dans la région GE était présente depuis 2007 ou 2008 sur ce plan d'eau. Utilisée en aquariophilie, cette plante a certainement été introduite par l'Homme volontairement ou non.

*Photos du site avant intervention – document CCTP - date inconnue*

Suite à la consultation de ce comité, la commune d'Allain choisie de vidanger le plan d'eau suivi d'une mise en assec prolongée. Pour éviter les rejets importants, un dispositif filtrant (piège à fine, lit filtrant) est mis en place.

La vidange a été réalisée au début du printemps 2014 afin de limiter la quantité de végétation présente (au mois de mars pour prendre en compte la période de reproduction des amphibiens). Cette mise en assec a été accompagnée d'un curage d'une partie de l'étang et de l'exportation des sédiments afin d'enlever les fragments restants et le système racinaire du Myriophylle.

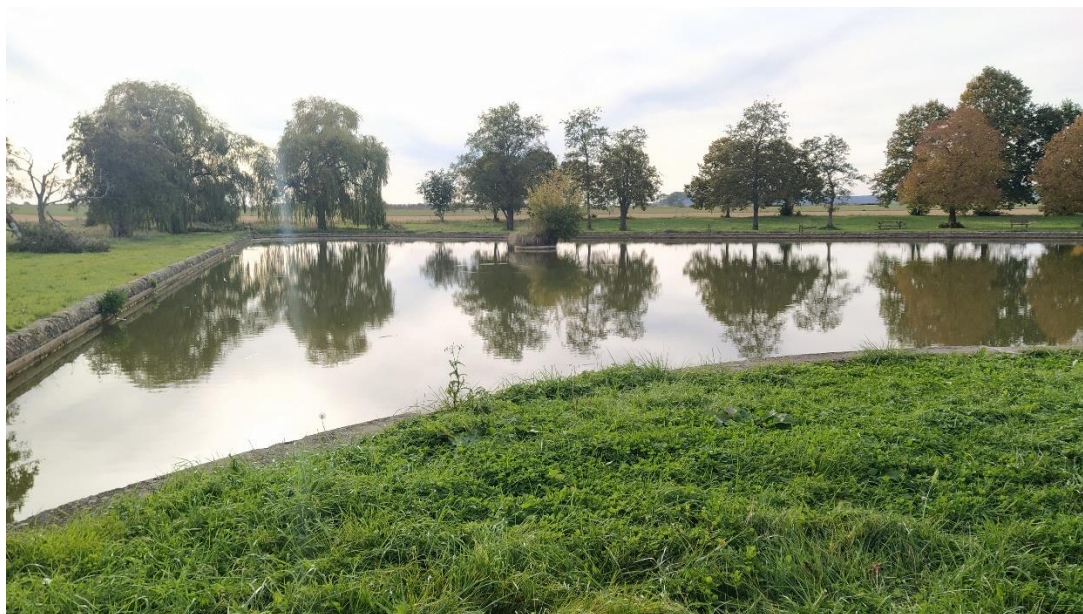
Ces différents travaux ont permis une forte diminution de la colonisation de la Myriophylle du plan d'eau mais celle-ci était toujours présente après la remise en eau. Quelques pieds étaient disséminés.

Ces pieds ont été arrachés manuellement et bénévolement par des habitants de la commune ce qui a permis, en 2021 de constater l'éradication de l'espèce sur cette station.

*Plan d'eau après travaux (2021)*
